Dipartimento di Prevenzione  
Servizio Prevenzione Sicurezza  
Ambienti di Lavoro

**Amianto nell'area dell'ex-  
velodromo olimpico**

**Situazione al 18 marzo 2009**

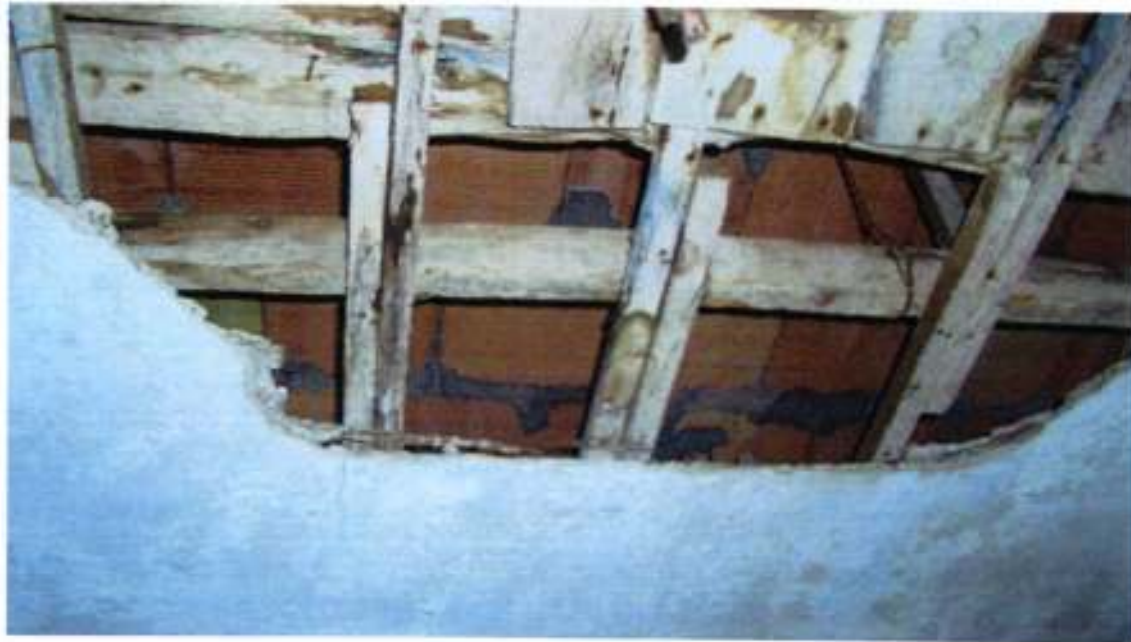
Camp.n.	Fabbricato	locale	Descrizione	fibre di amianto	certificato
27	Tribuna principale	Secondo livello	Frammento controsoffitto materiale compatto	ASSENTI	8/5

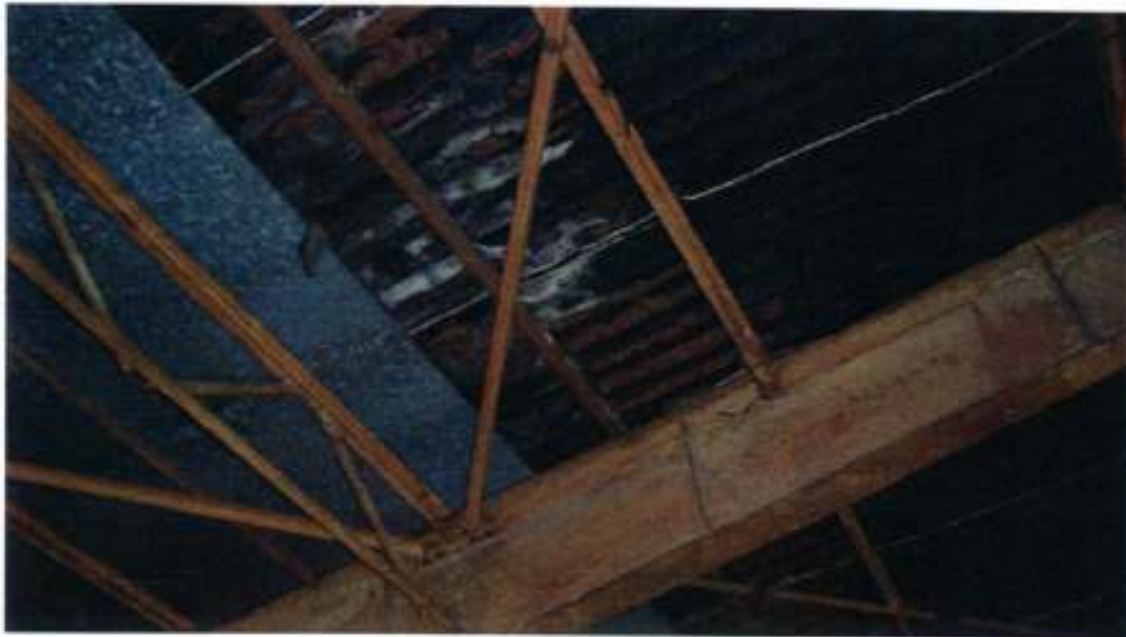
Camp.n.	Fabbricato	locale	Descrizione	fibre di amianto	certificato
28	Tribuna principale	Ultimo livello retro tribuna	Frammento guaina di rivestimento lamiera di copertura - materiale compatto	ASSENTI	B16

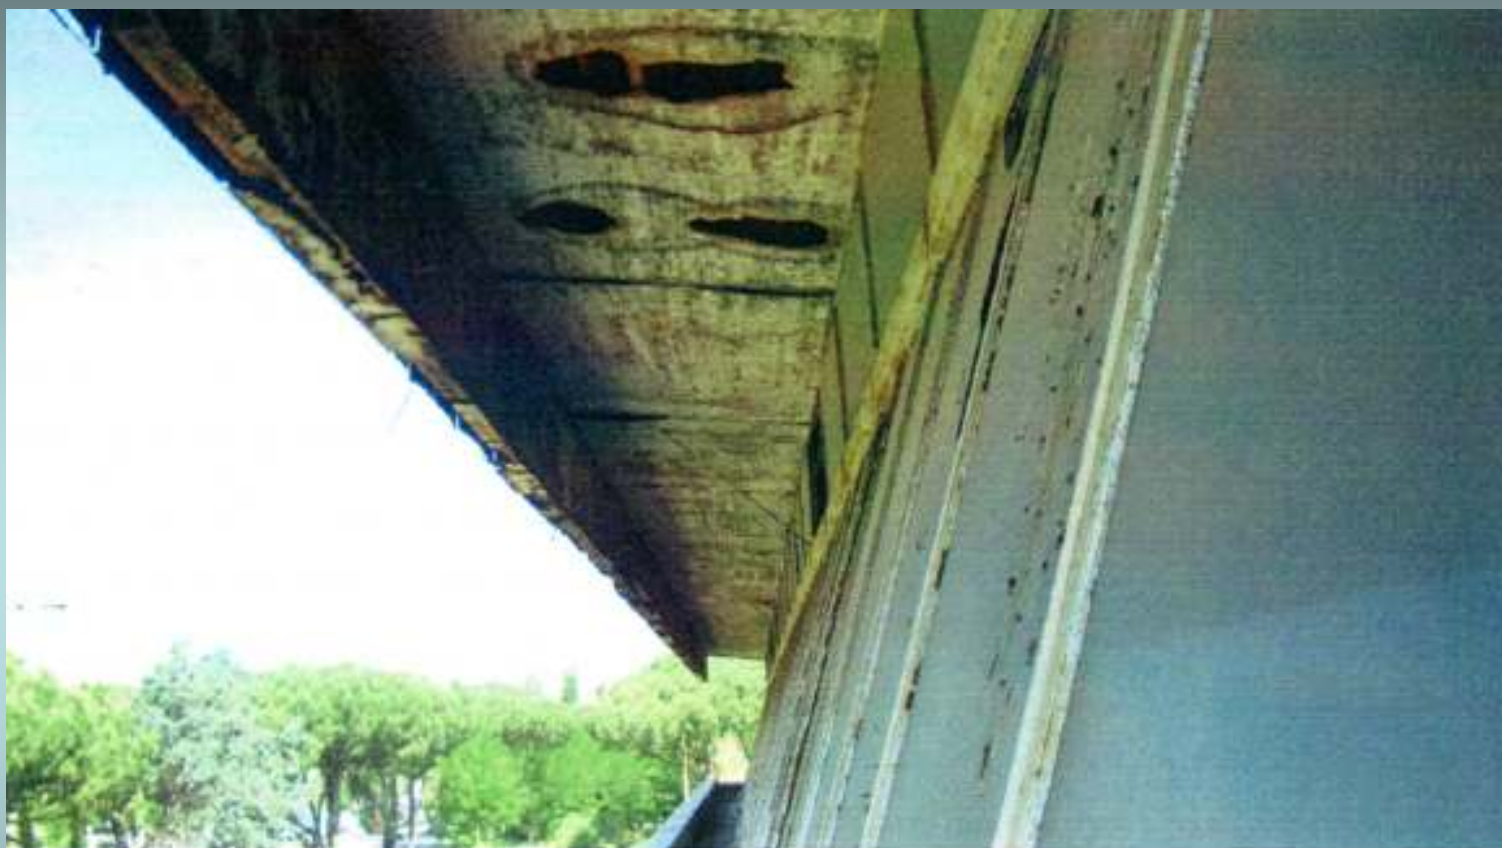
Camp.n.	Fabbricato	locale	Descrizione	fibre di amianto	certificato
32	Tribuna principale	Ultimo livello retro tribuna	Frammento copertura pensilina esterna - materiale compatto	ASSENTI	820

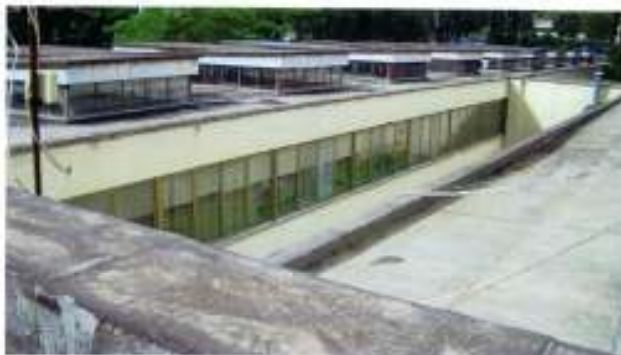
Camp.n.	Fabbricato	locale	Descrizione	file di analisi	certificato
23	Ufficio Velodromo	Piano copertura ufficio	Frammento guida di copertura tetto - materiale compatto	ASSENTI	011

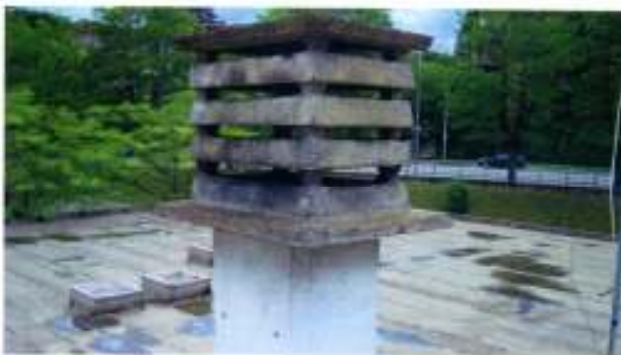
Camp.n.	Fabbricato	locale	Descrizione	file di analisi	certificato
24	Ufficio Velodromo	Piano copertura ufficio	Frammento canna fumaria caldaia spogliata - materiale compatto	ASSENTI	012

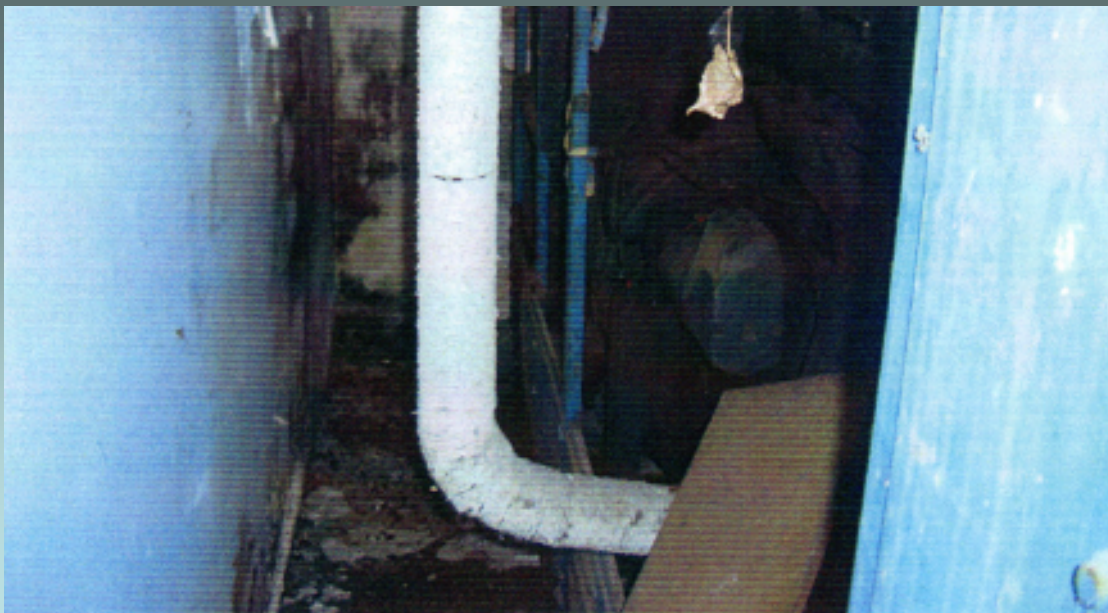
L'amianto è stato  
riscontrato nel  
**gruppo elettrogeno**

e nei **serbatoi idrici.**

- Nell'ottobre 2005 è stato presentato un piano di lavoro per la **rimozione** di tali materiali ed i lavori sono stati completati nei primi mesi del 2006.
- Tutti i suddetti materiali sono stati rimossi e smaltiti in discarica.
- Pertanto alla data della demolizione **questi materiali non erano più presenti** nell'immobile.

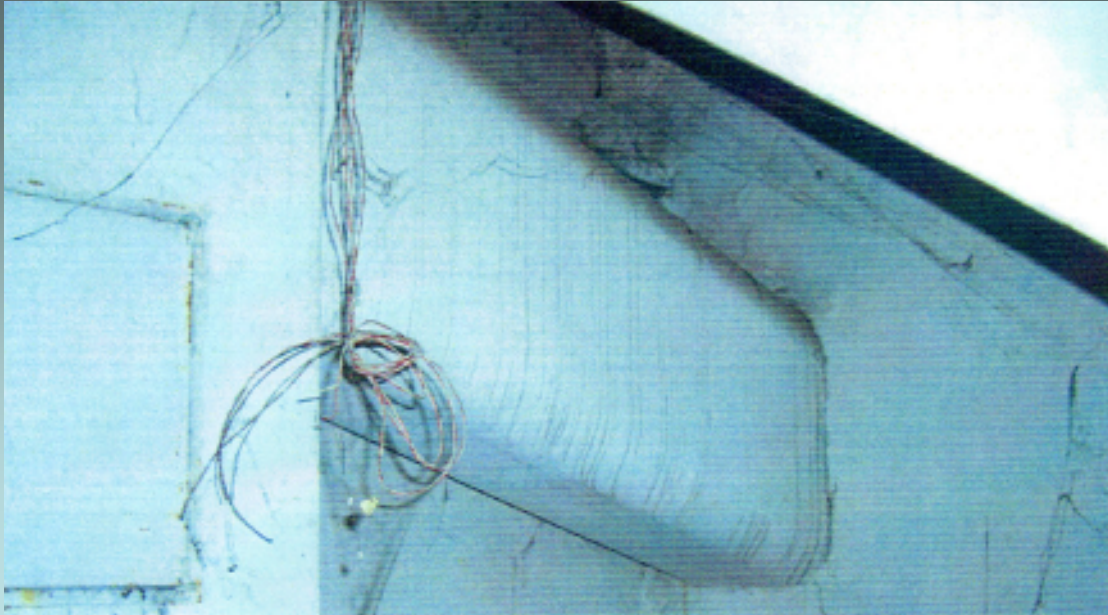
L'amianto è stato  
riscontrato in un tratto  
di **canna fumaria**  
della foresteria

in due tipi di  
**pavimentazioni viniliche**

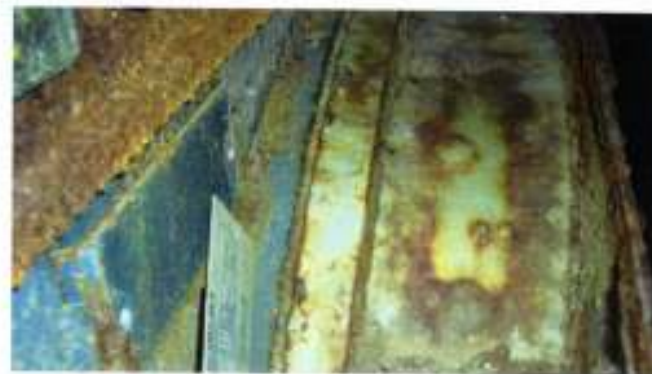
Camp.n.	Fabbricato	locale	Descrizione	filo di amianto	certificato
41	Foresteria	Centrale termica	Corda portello anteriore caldaia 1 - materiale friabile	PRESENTI	829

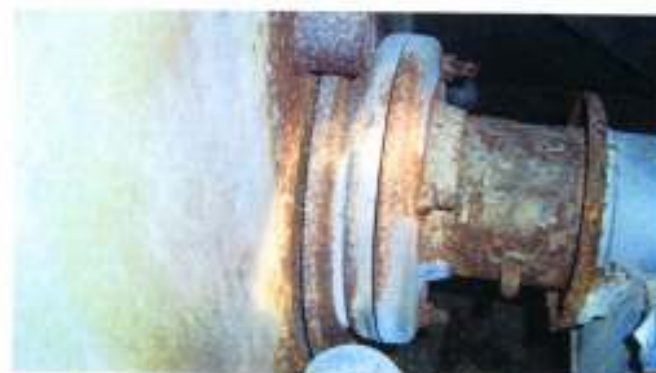
Camp.n.	Fabbricato	locale	Descrizione	filo di amianto	certificato
42	Foresteria	Centrale termica	Guarnizione bruciatore caldaia 2 - materiale friabile	PRESENTI	830

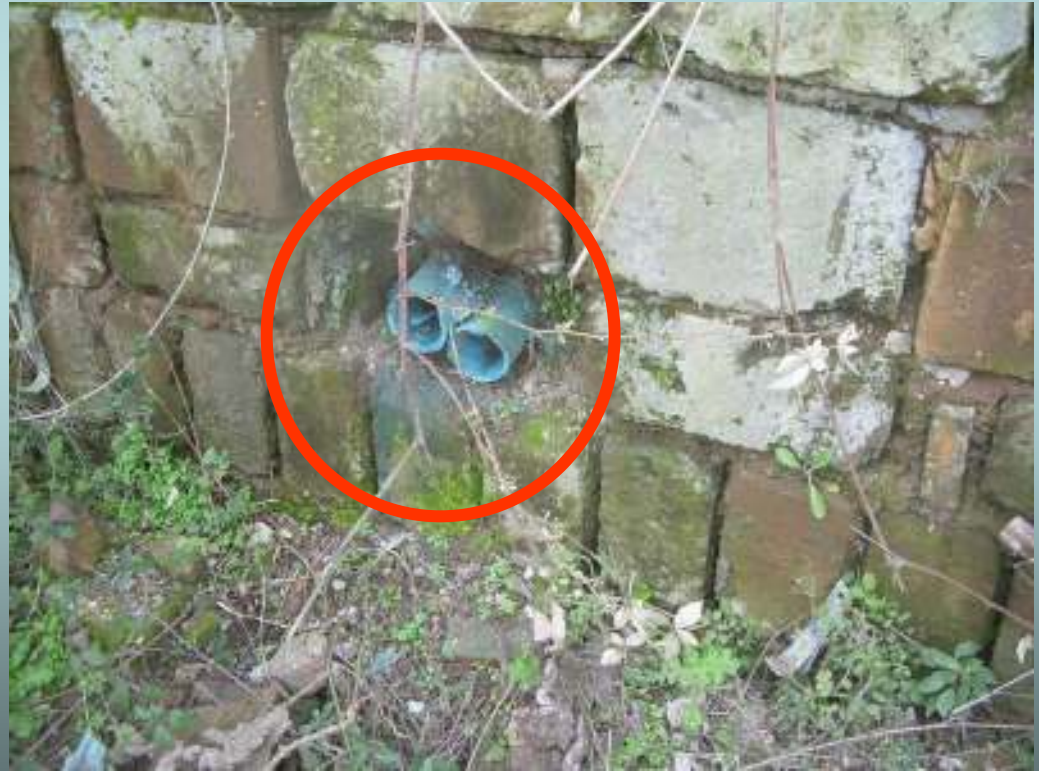
- Nella stessa occasione, in un'area non interessata dalla demolizione, si è riscontrata la presenza di una tubazione passacavi di materiale sospetto, affogata nella muratura della parete di un sottopassaggio.
- L'analisi di tale materiale ha dimostrato la presenza di amianto (**tubazione in cemento-amianto**)

A seguito del rinvenimento è stato presentato un **piano di lavoro per la rimozione** di tali materiali e la stessa impresa incaricata della bonifica ha effettuato una **nuova mappatura** al fine di individuare la presenza di materiali contenenti amianto, non a vista, che potevano essere interessati dalle successive operazioni nel sito.

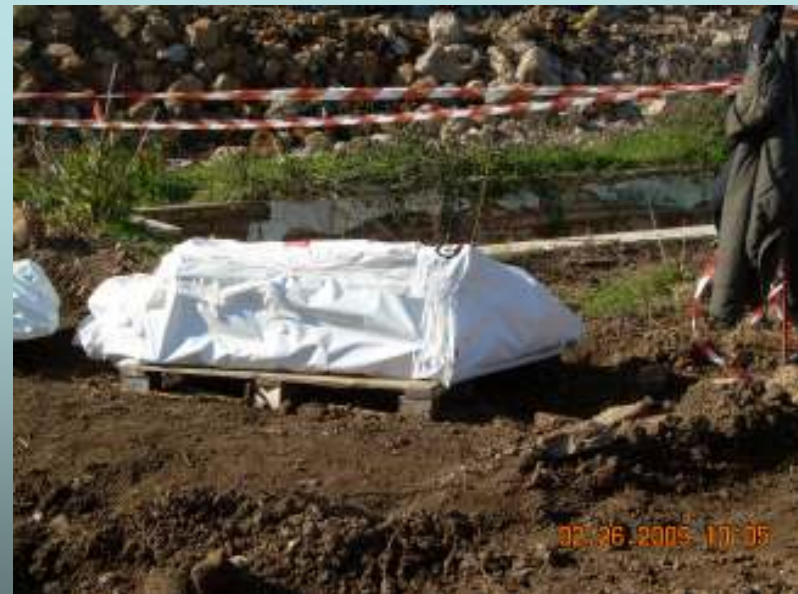
Rifiuti di amianto
