Dipartimento di Prevenzione  
Servizio Prevenzione Sicurezza  
Ambienti di Lavoro

**Amianto nell'area dell'ex-  
velodromo olimpico**

**Situazione al 18 marzo 2009**

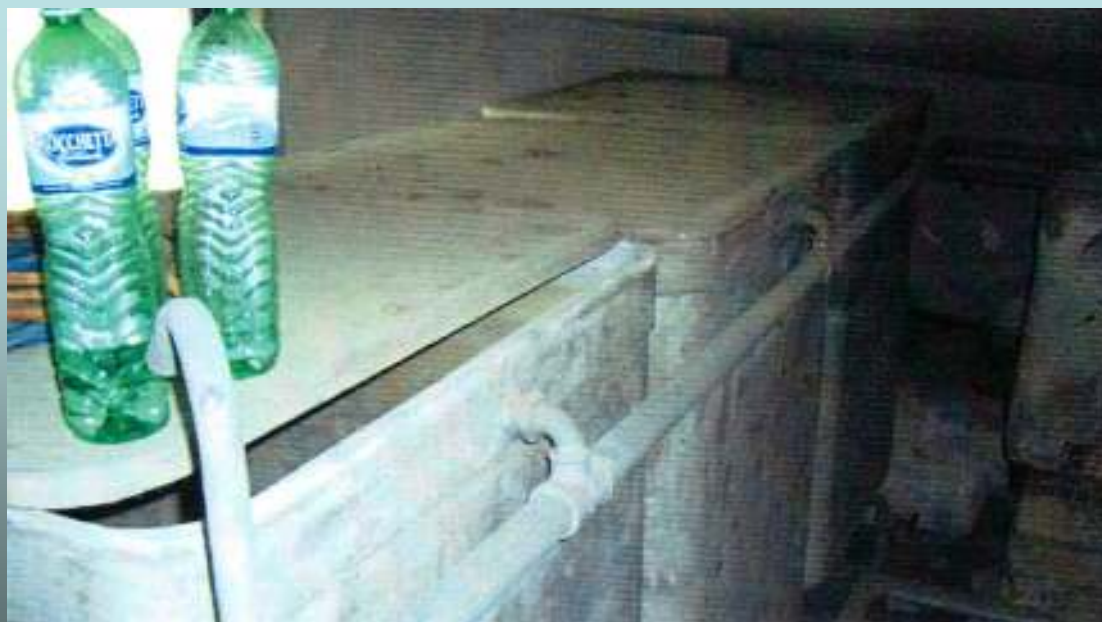
L'amianto è stato  
riscontrato nel  
**gruppo elettrogeno**

e nei **serbatoi idrici.**

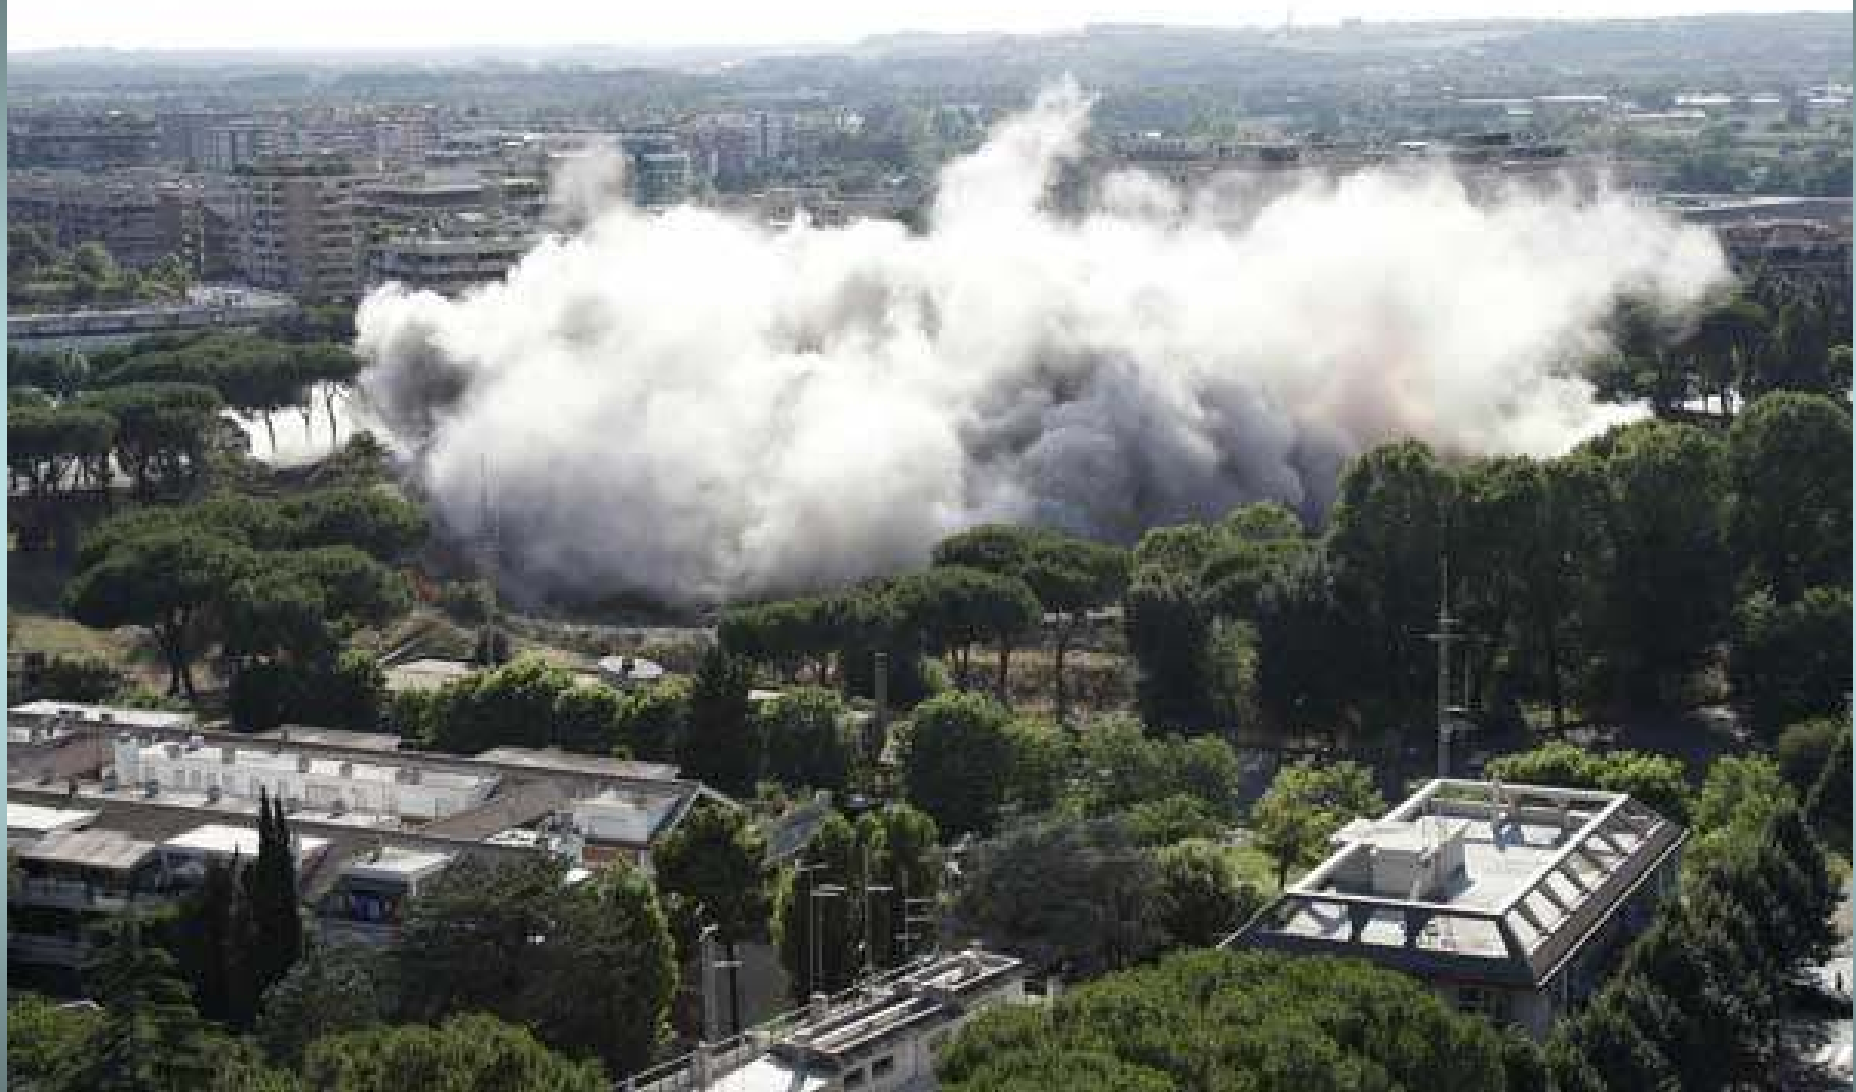
**24 luglio 2008**

- Dopo la demolizione, il Servizio PRESAL ha effettuato di iniziativa sopralluoghi di controllo e nel settembre 2008 ha prelevato alcuni campioni di materiali tra le macerie delle strutture demolite.
- In particolare è stato prelevato un campione del **materiale di rivestimento delle tribune** e di un **cartone isolante** rinvenuto in prossimità della cabina elettrica.

- Entrambi i materiali sono risultati esenti da amianto.

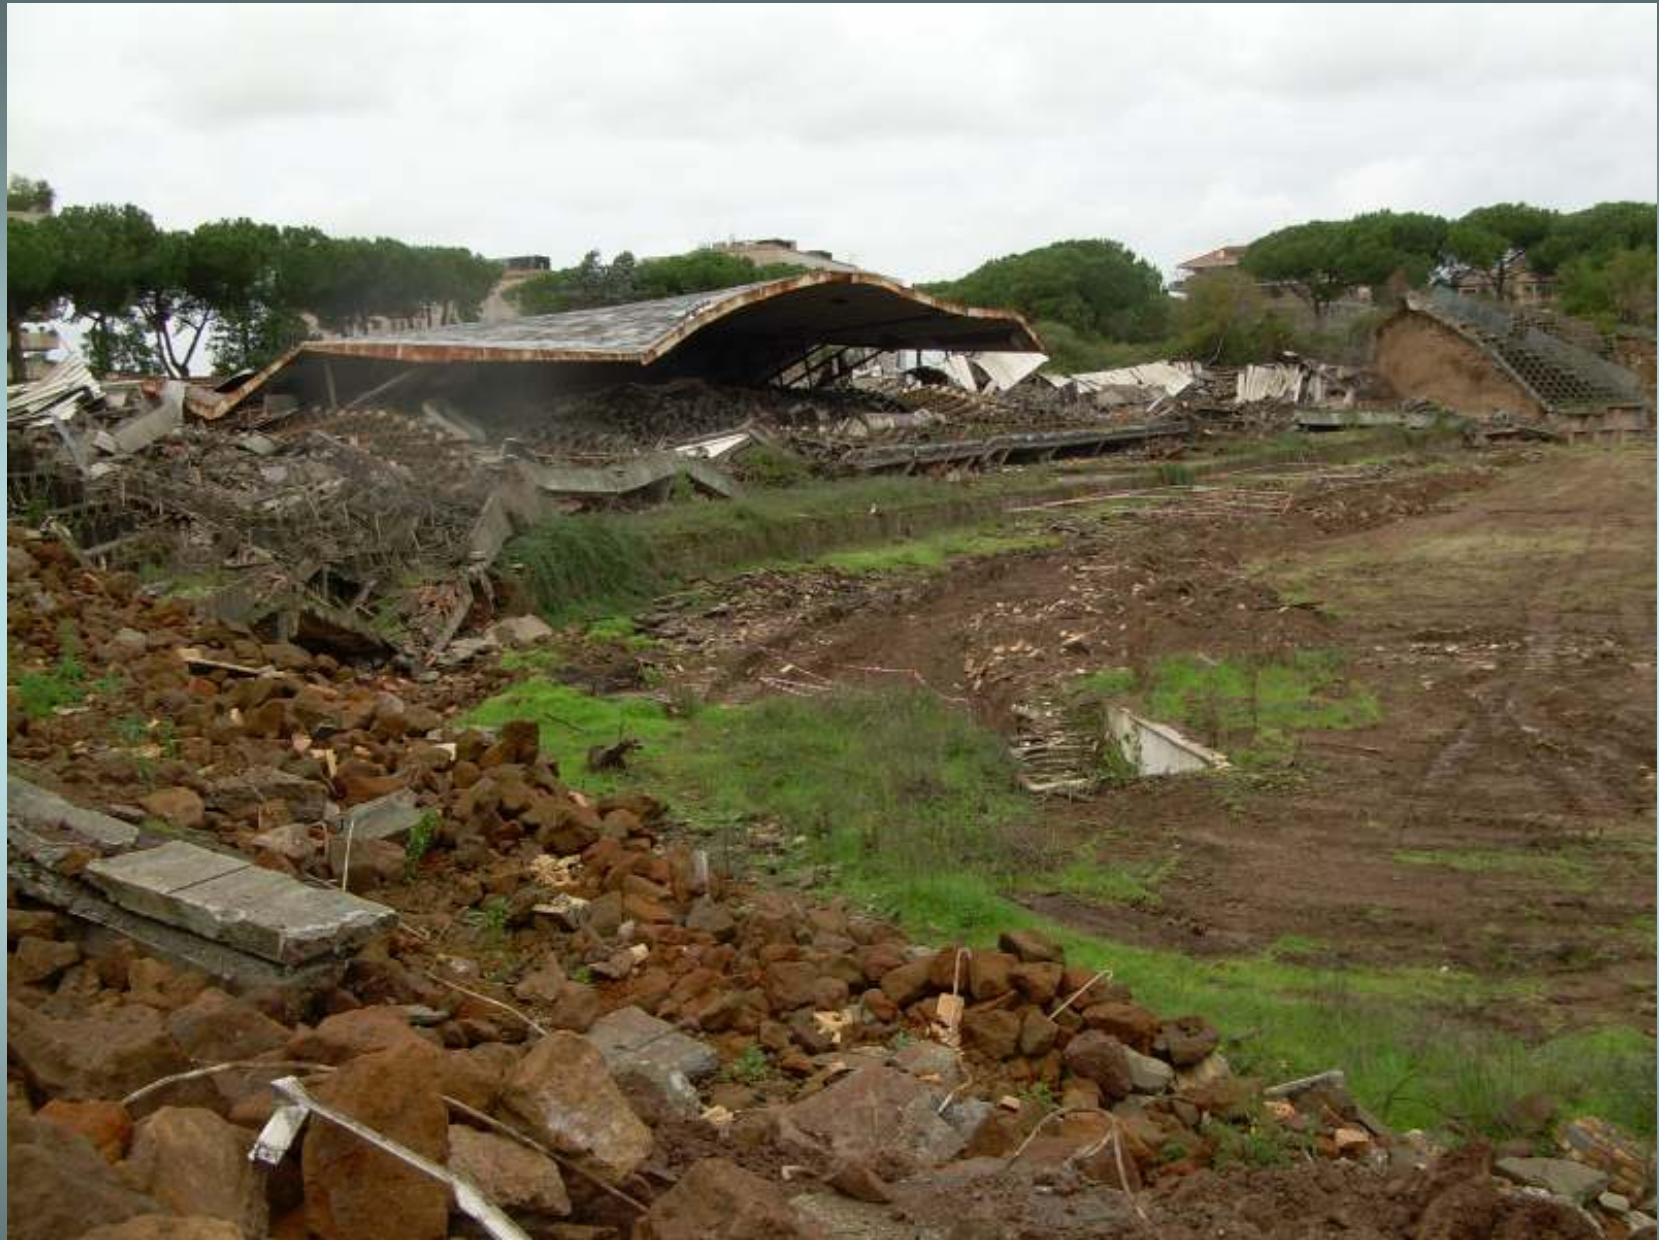
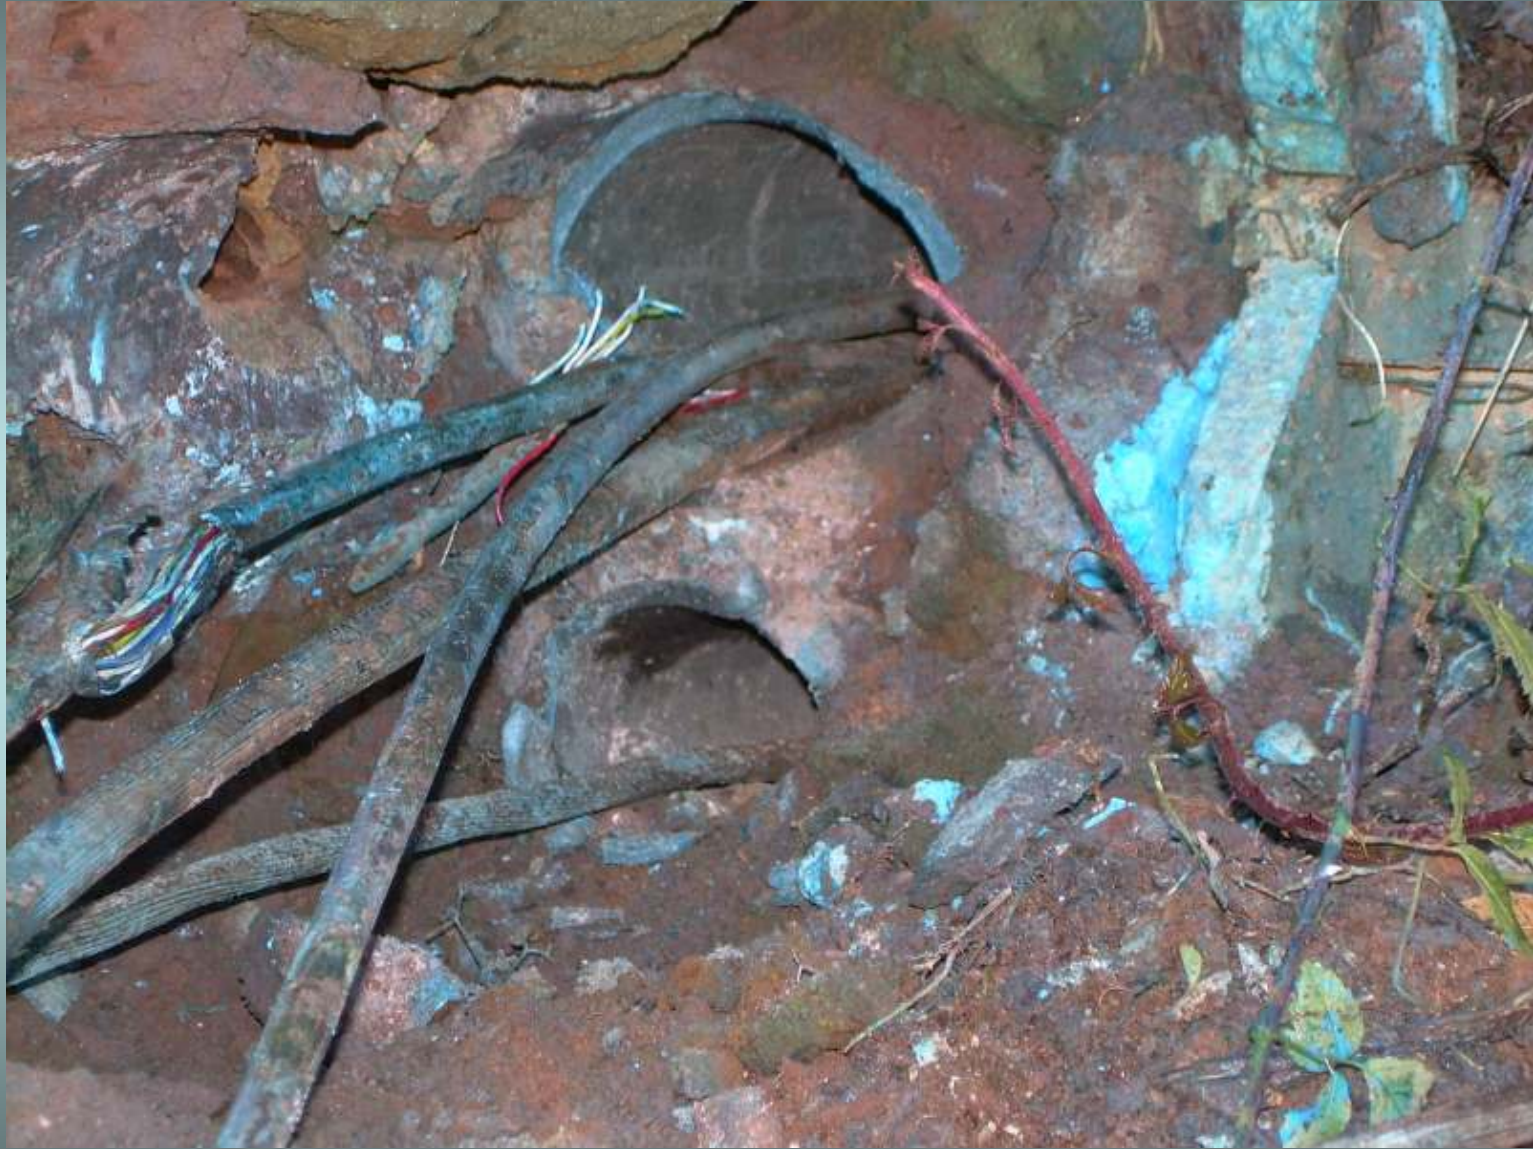
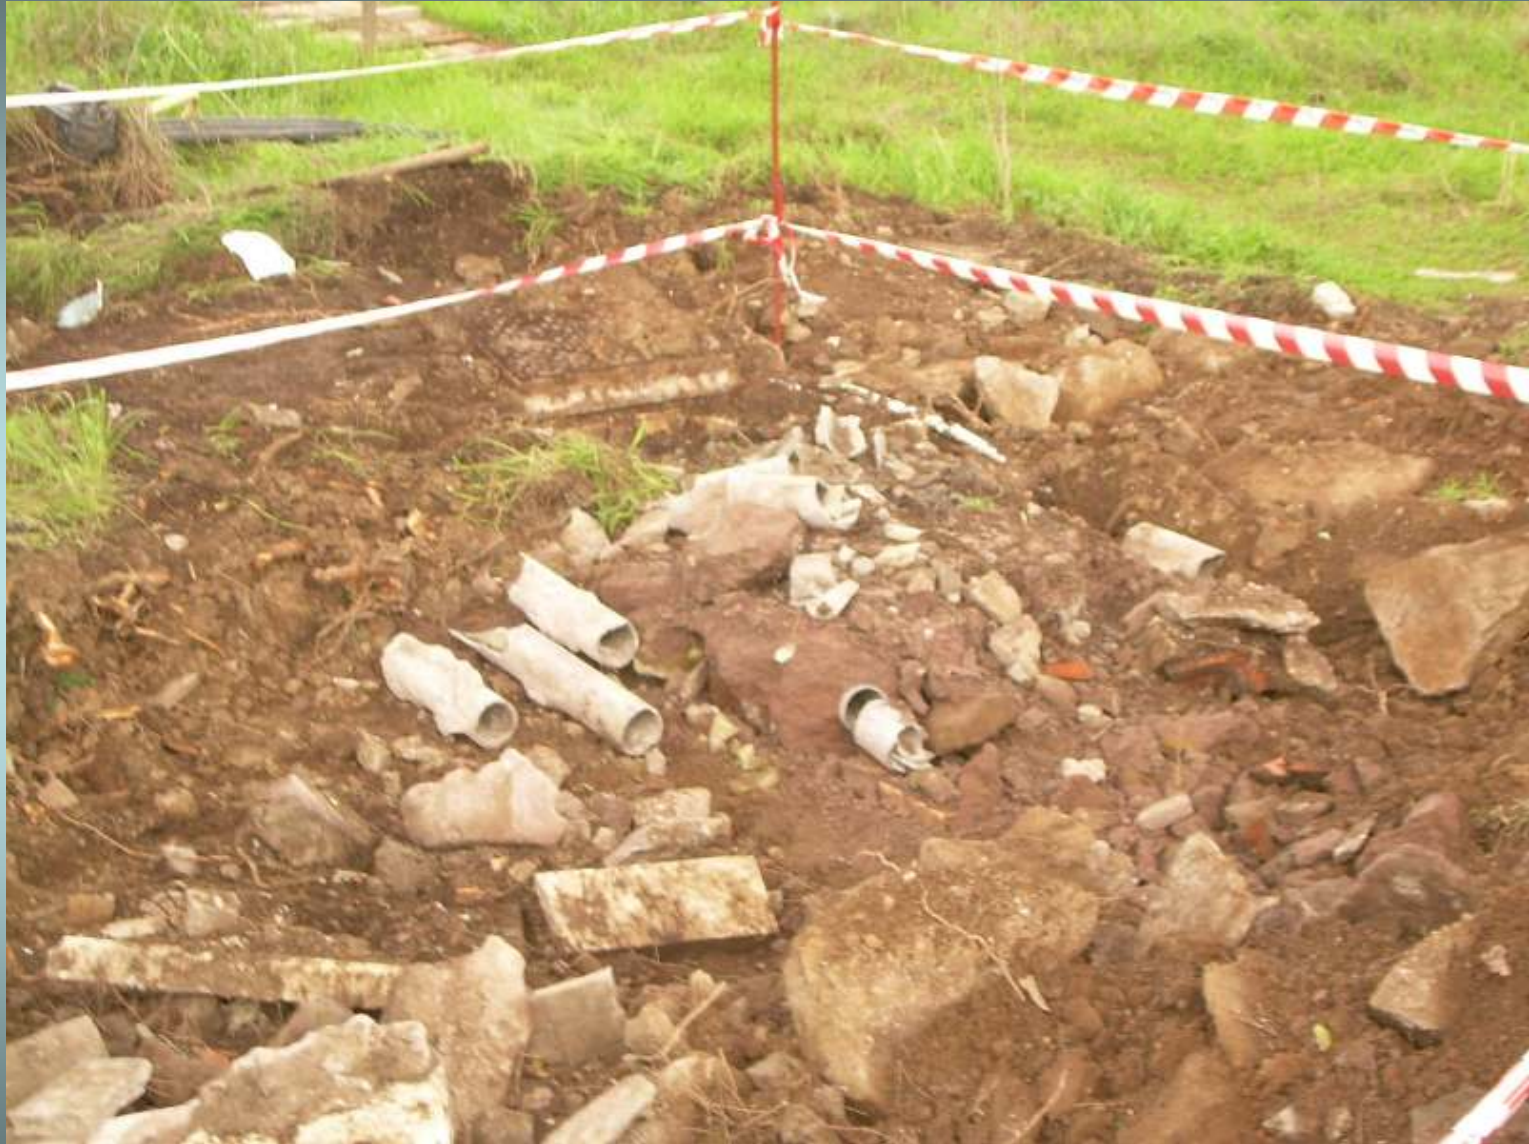
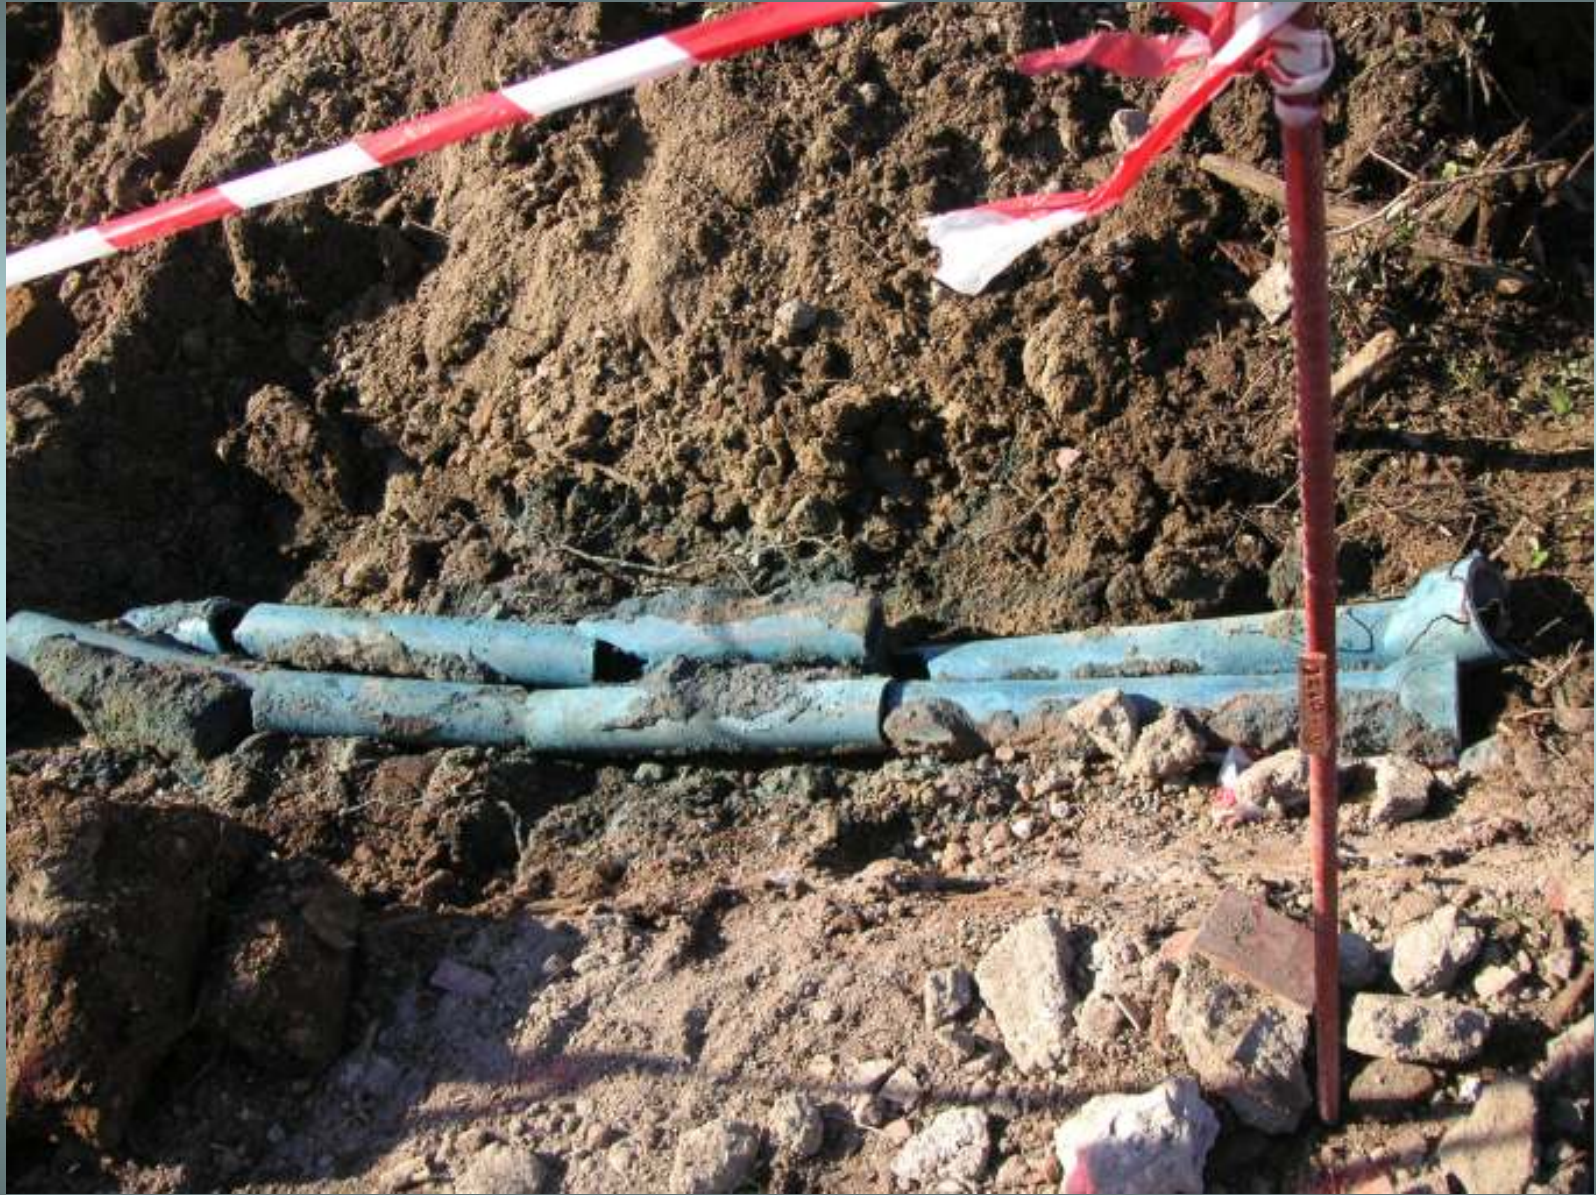
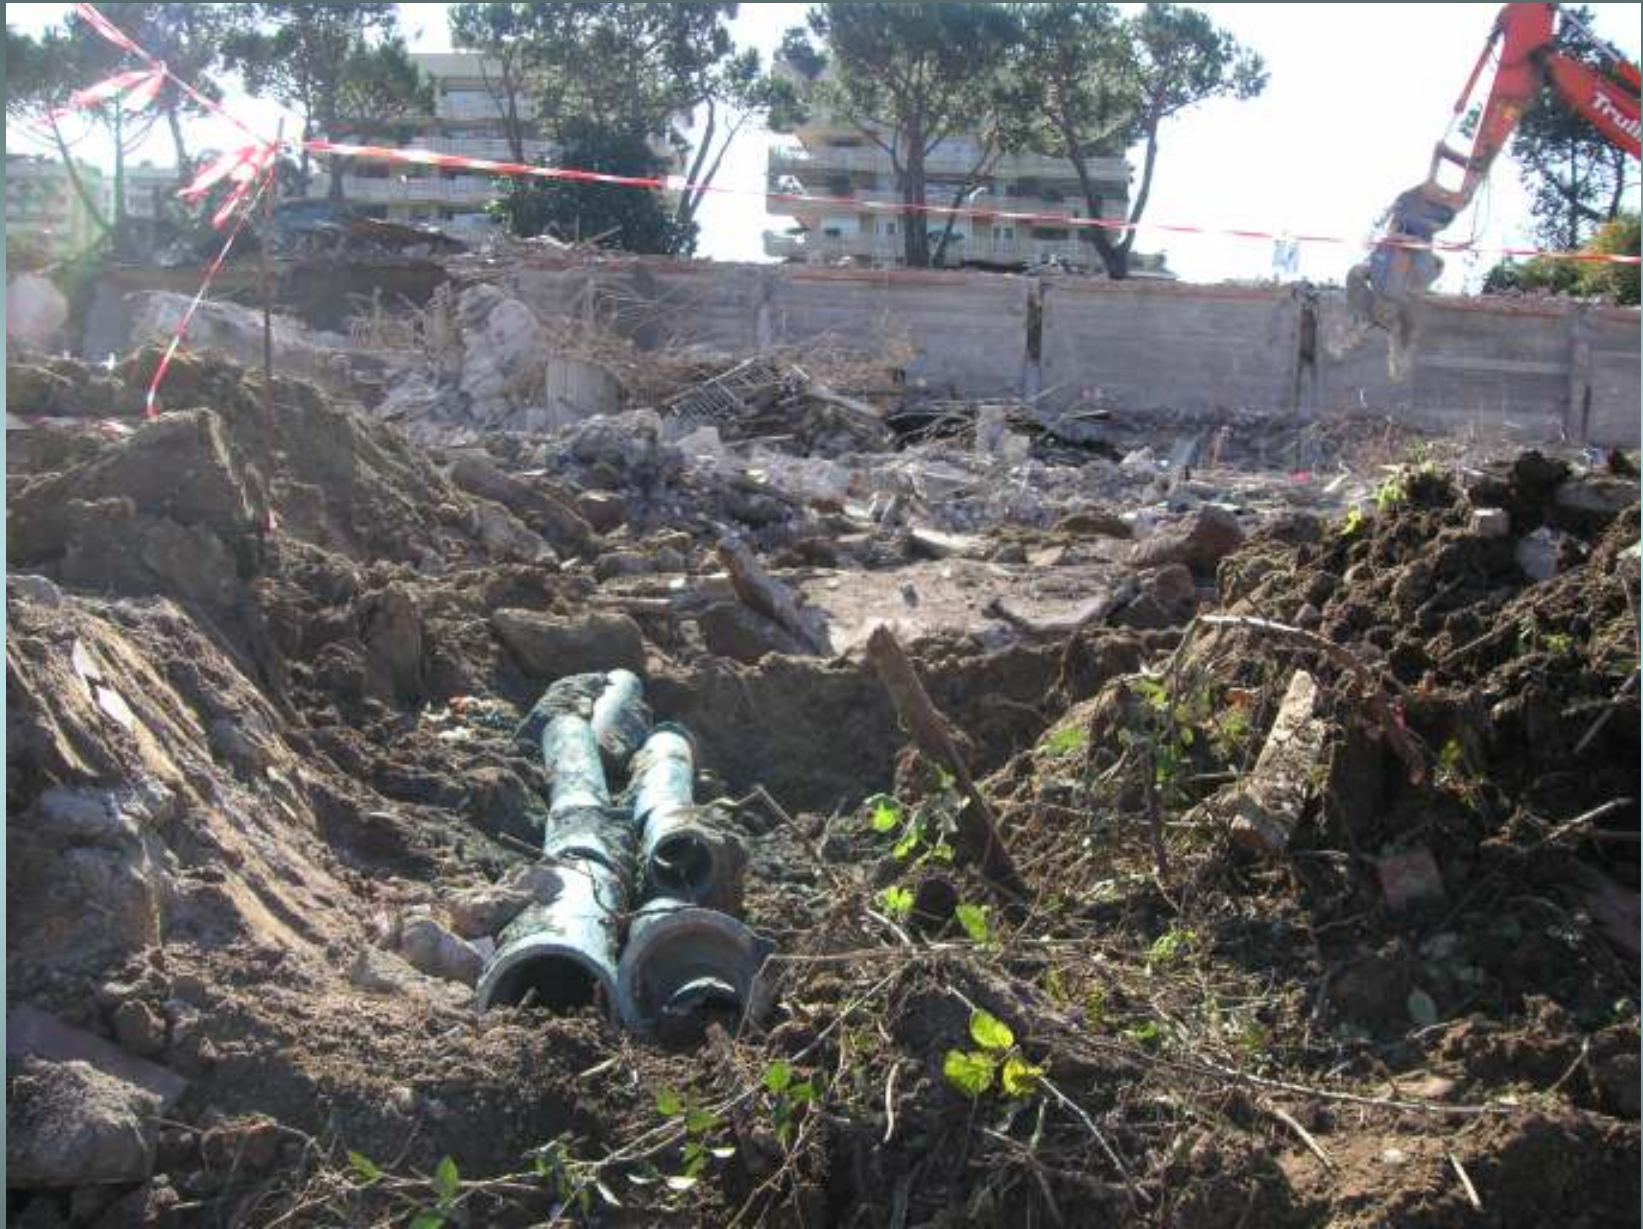
Questa mappatura ha individuato alcune **tubazioni in cemento-amianto nel sottosuolo** prevalentemente in prossimità della pista.

Tali materiali **non sono stati interessati dalla implosione**, ma devono essere rimossi prima delle fasi successive, per evitare che siano danneggiati e dispersi nell'ambiente durante le operazioni di scavo nell'area.

La rimozione è avvenuta nel **rispetto delle misure di sicurezza**

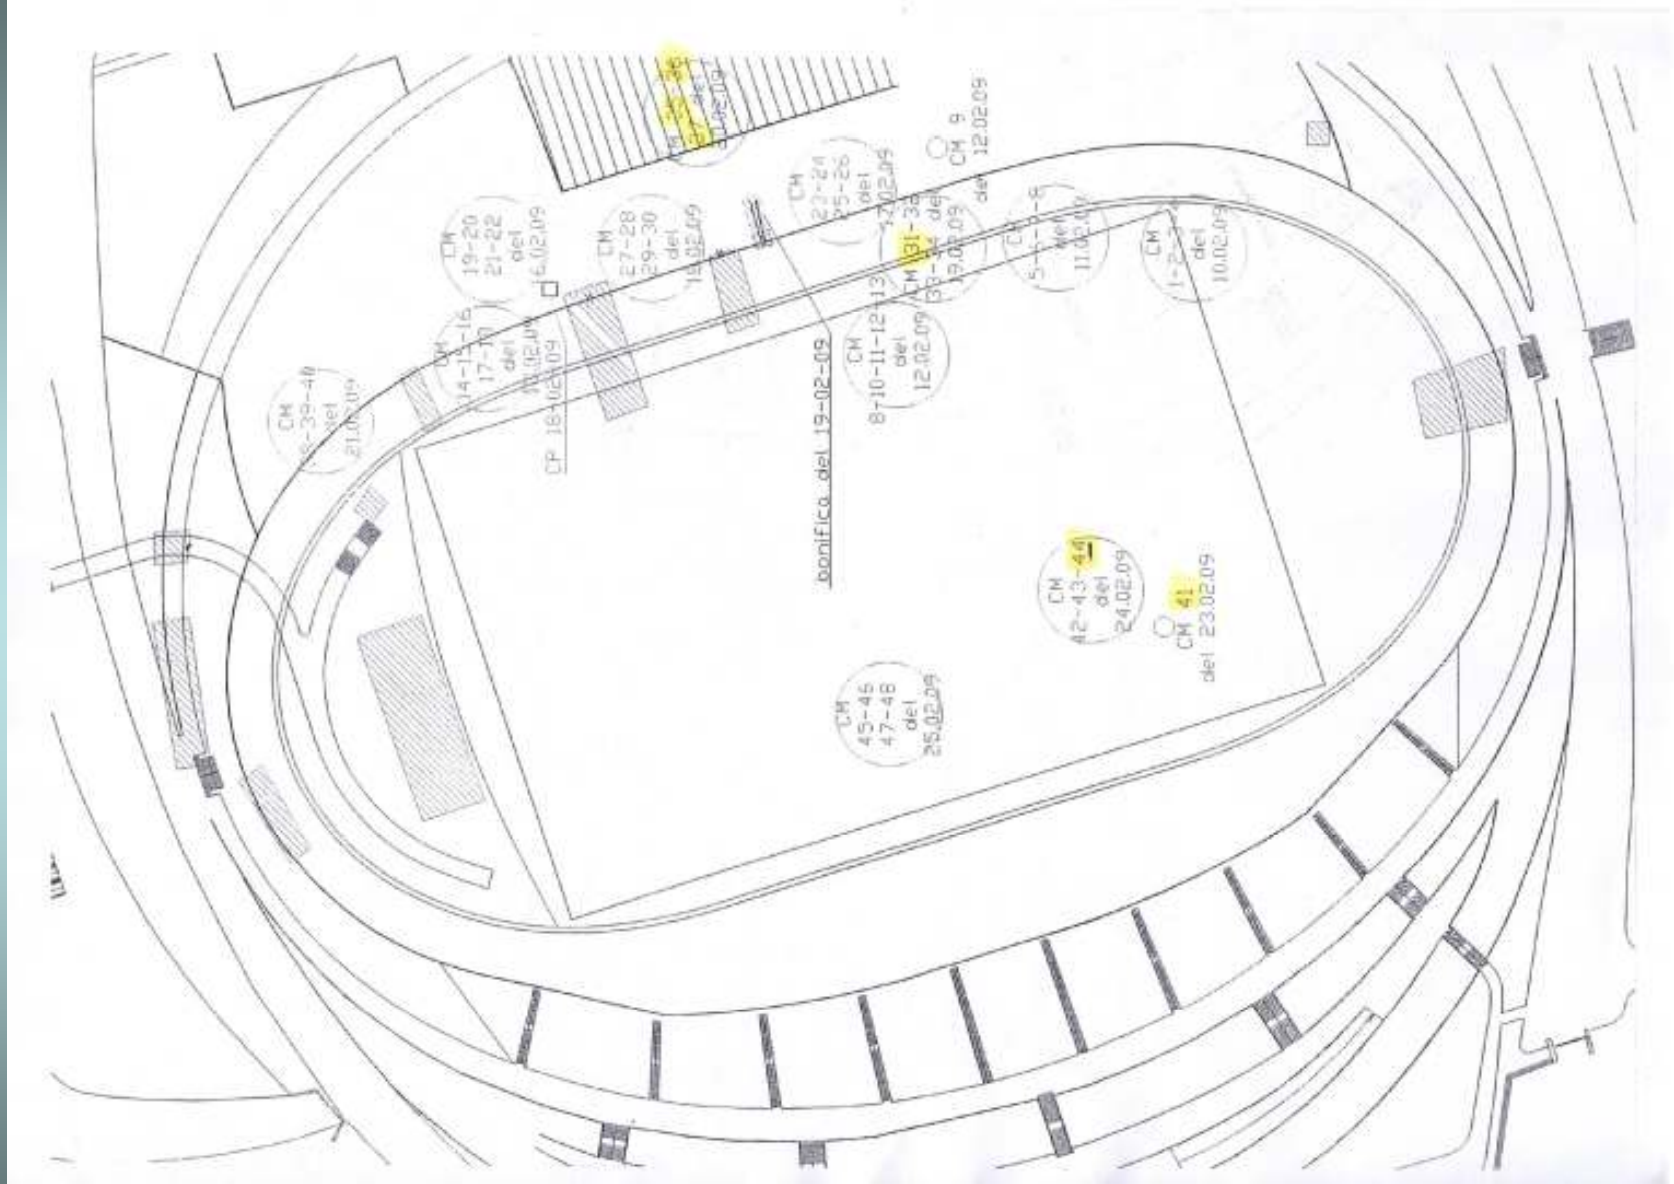
- **Asl RM C:** 6 campioni ( 4 positivi)
- **Impresa:** 13 campioni (6 positivi)
- Campioni positivi riguardano **tubazioni interrato, 2 discendenti, 1 pannello (sportello?)**

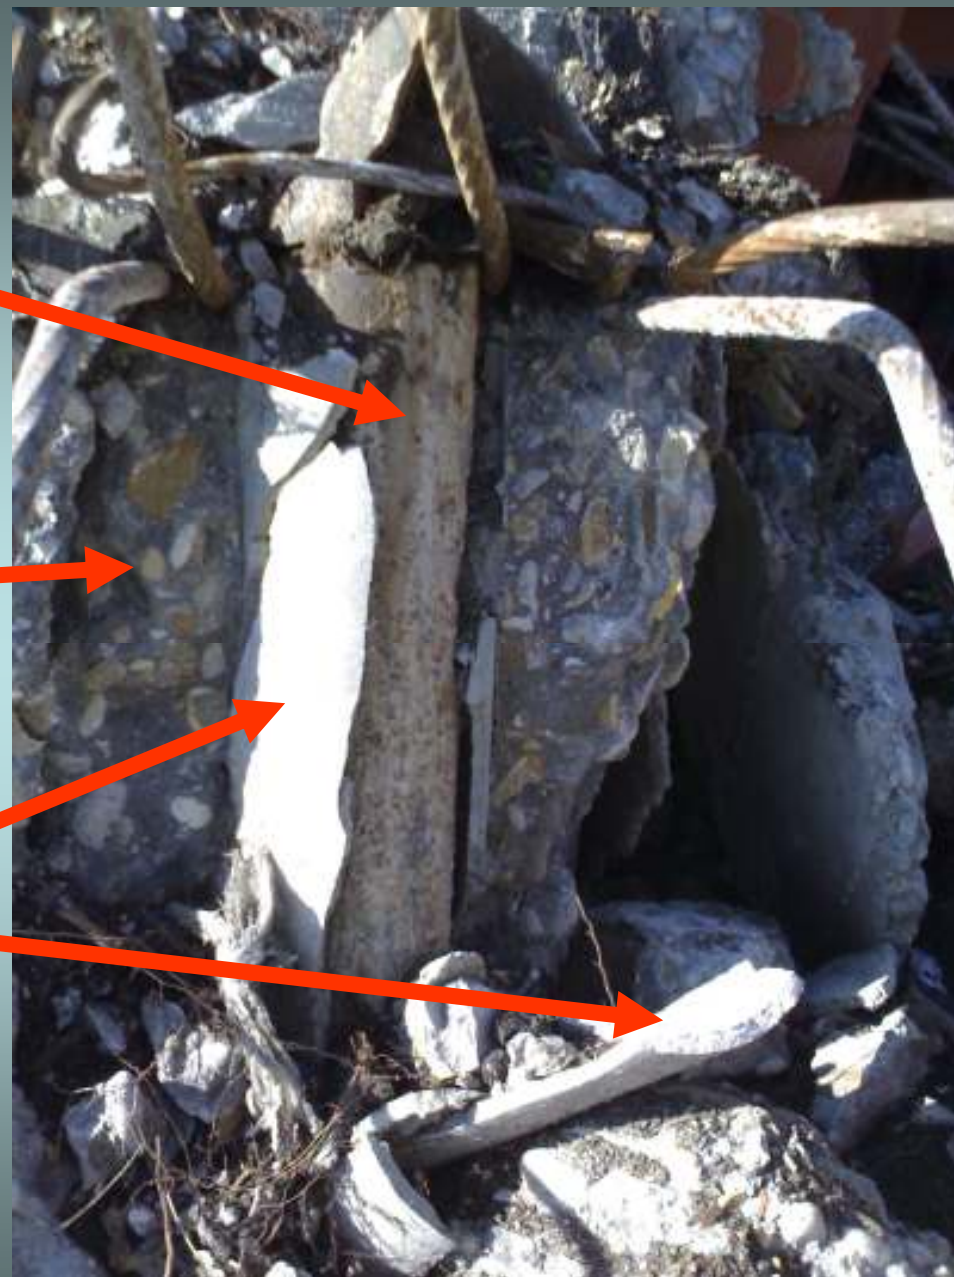
**TUBO IN GHISA**

**PILASTRINO IN  
CALCESTRUZZO**

**TUBO IN CEMENTO  
AMIANTO**
