Dipartimento di Prevenzione  
Servizio Prevenzione Sicurezza  
Ambienti di Lavoro

**Amianto nell'area dell'ex-  
velodromo olimpico**

**Situazione al 18 marzo 2009**

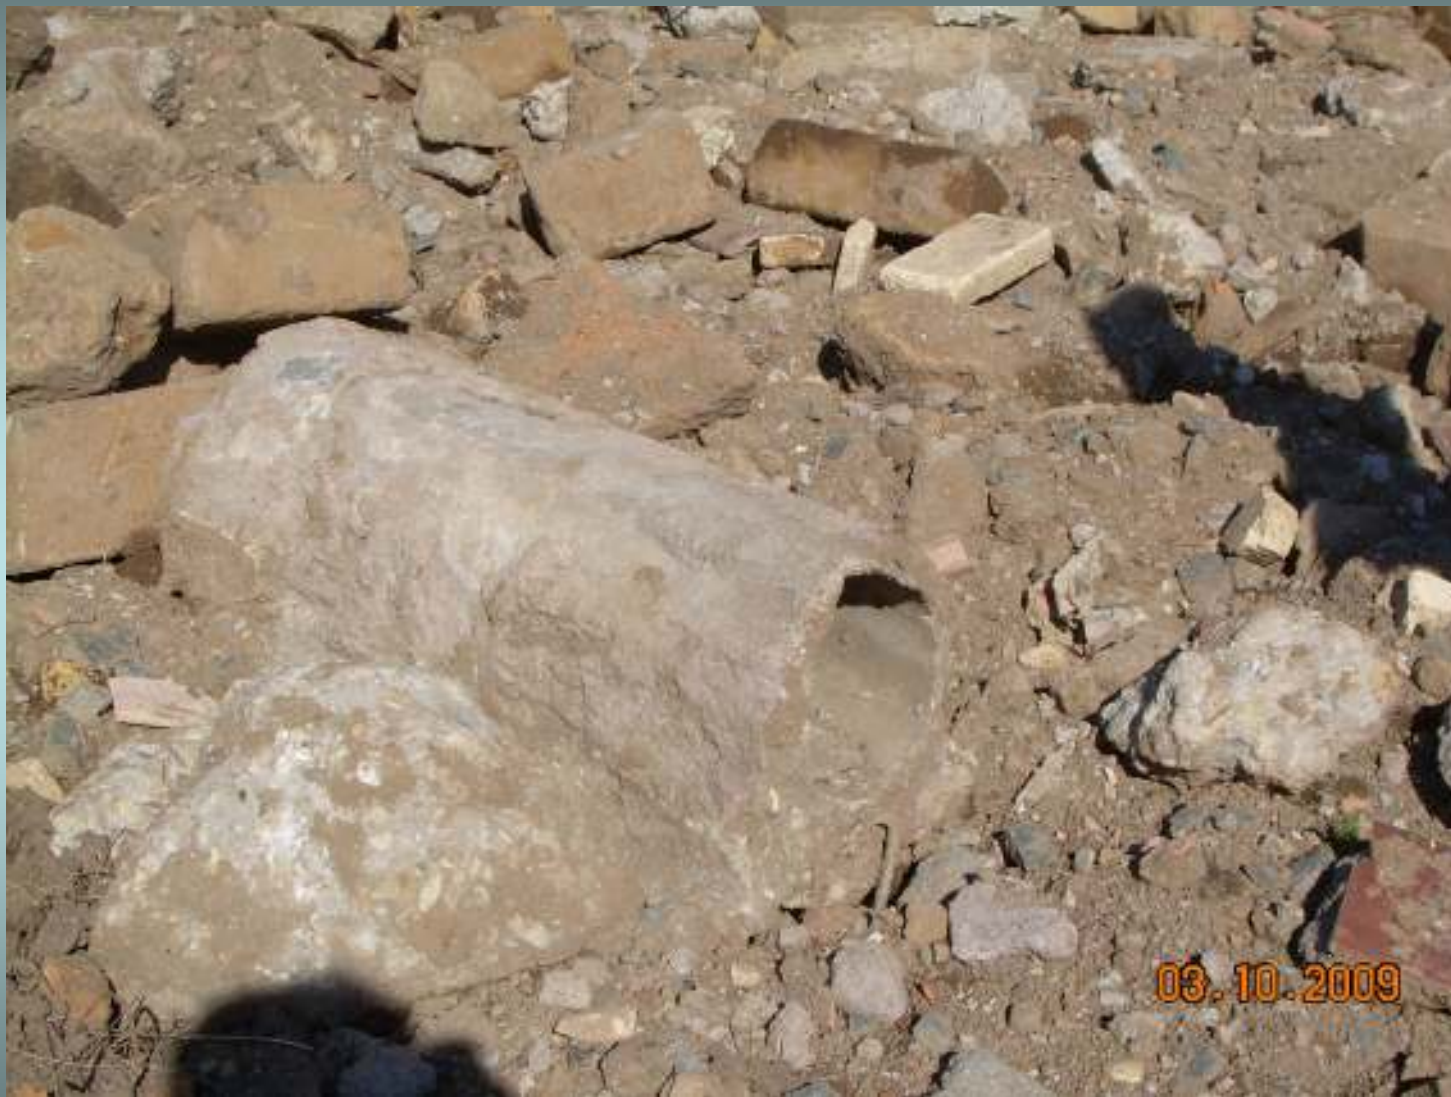
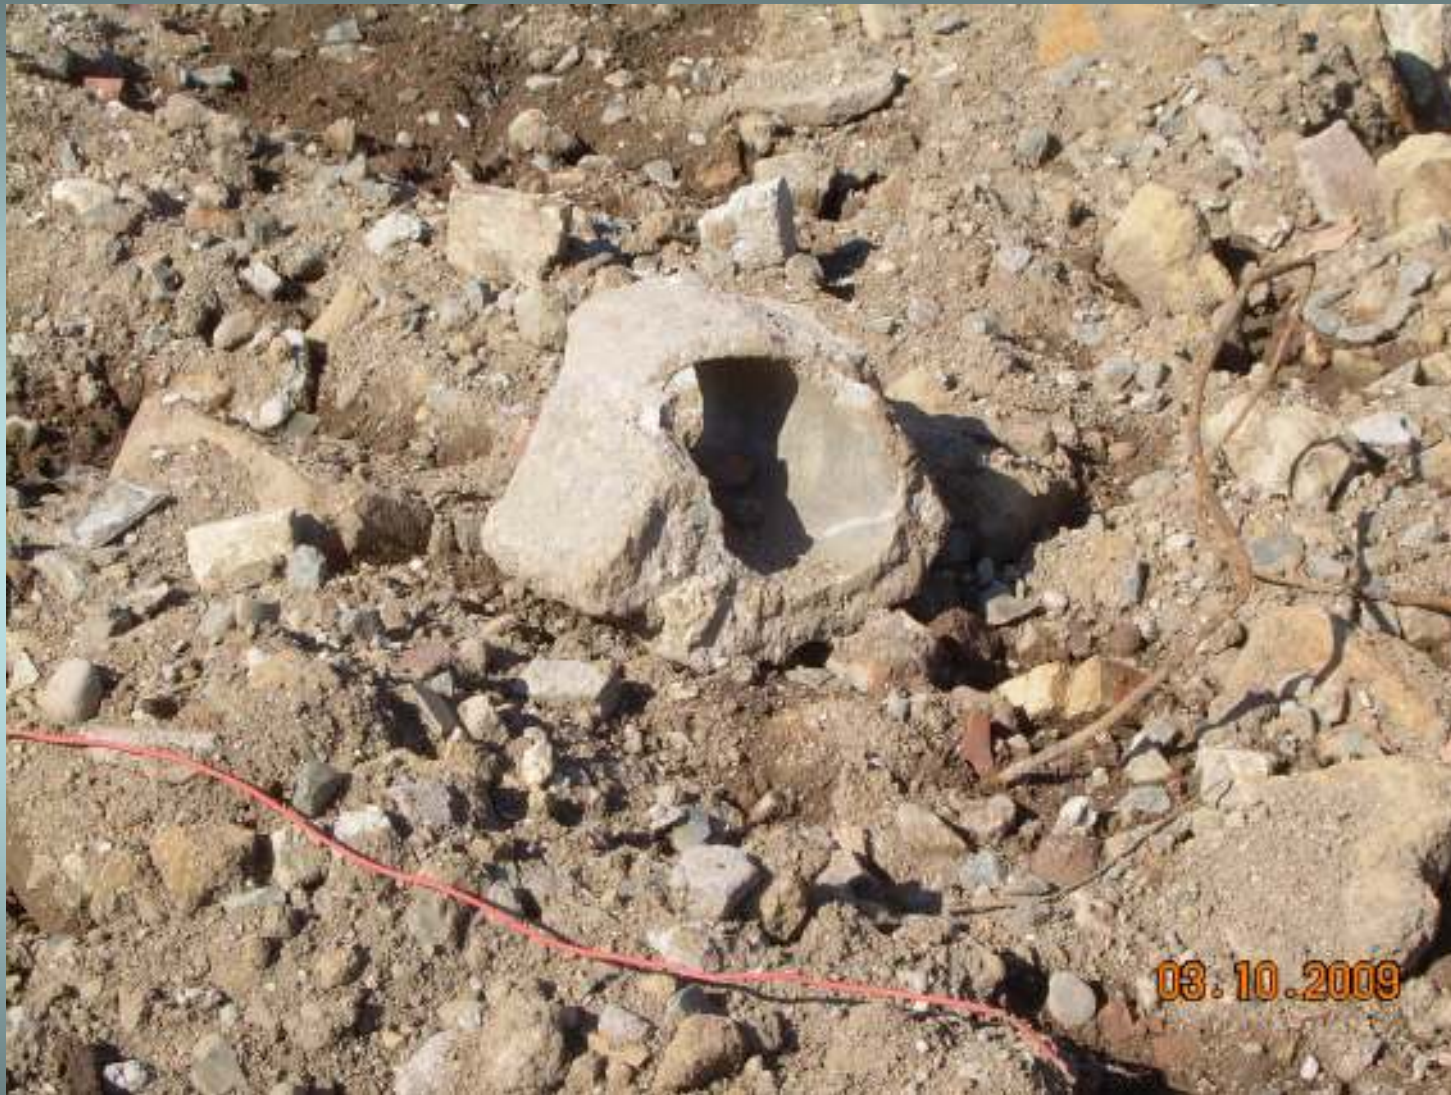
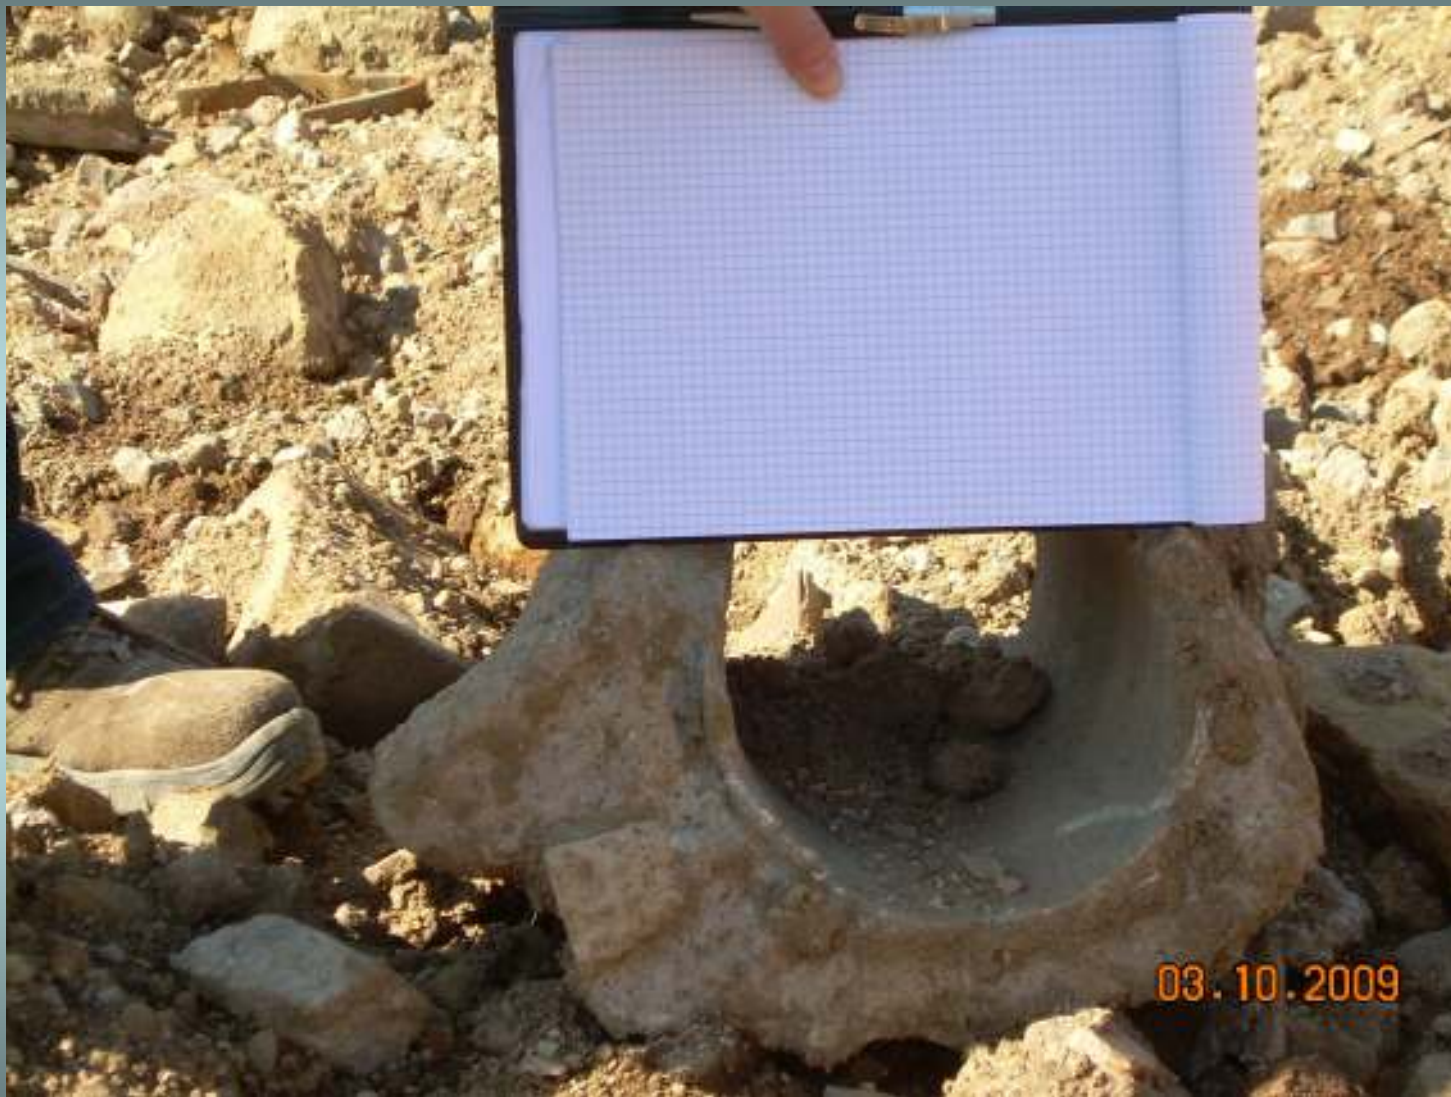
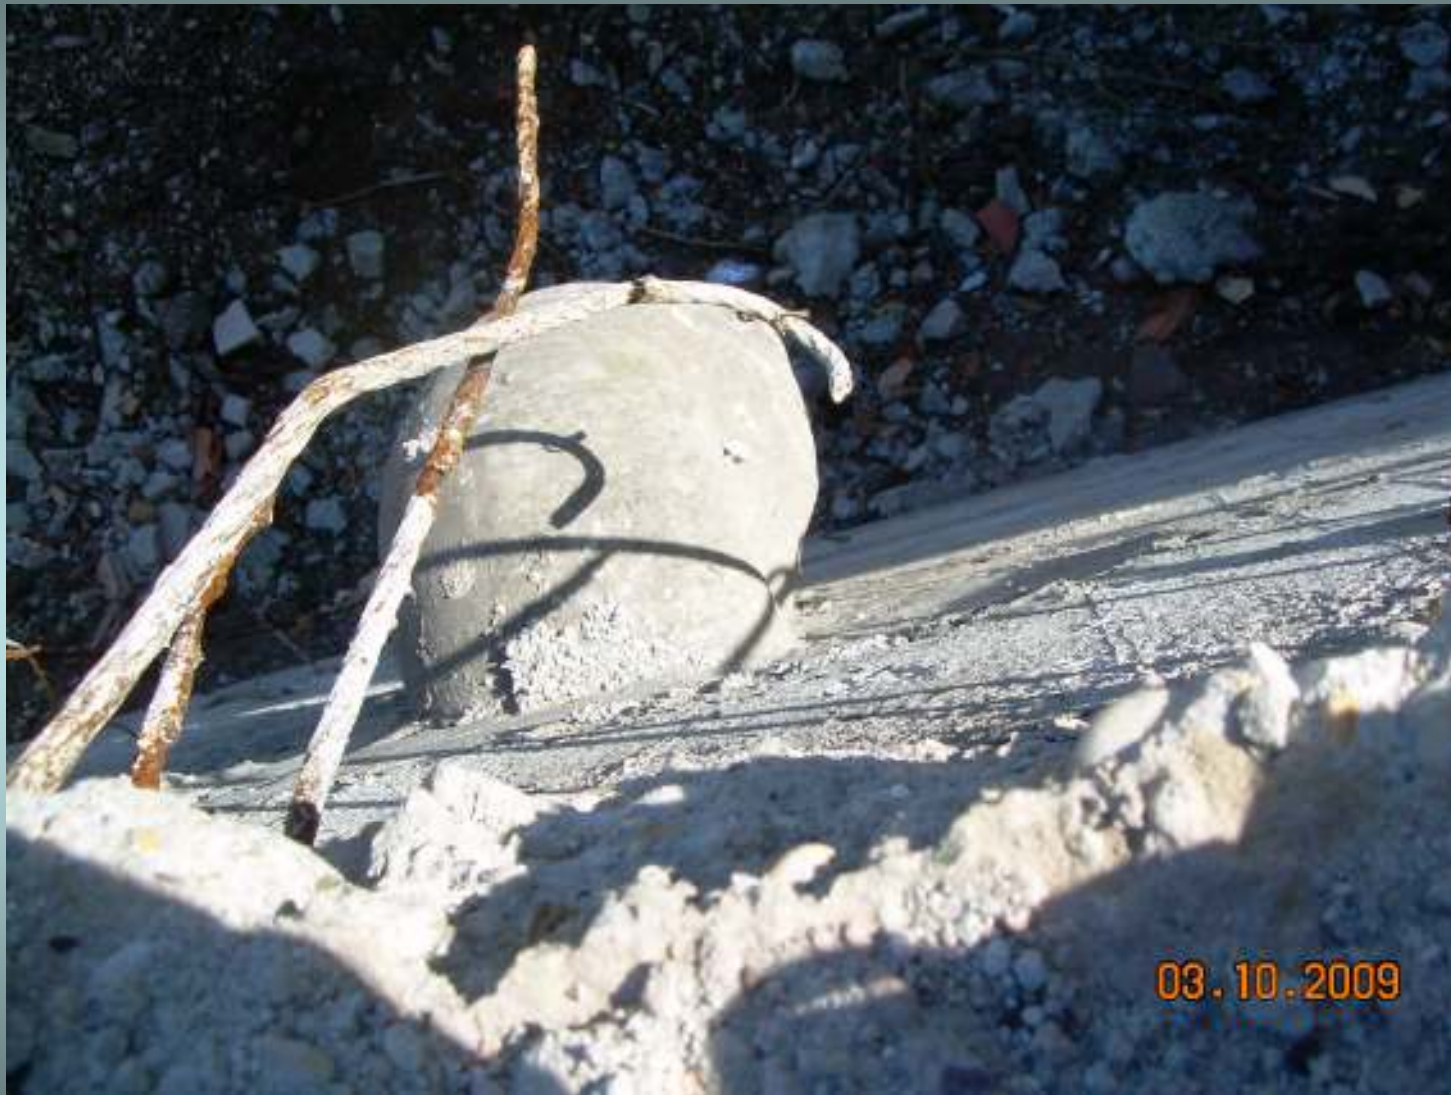
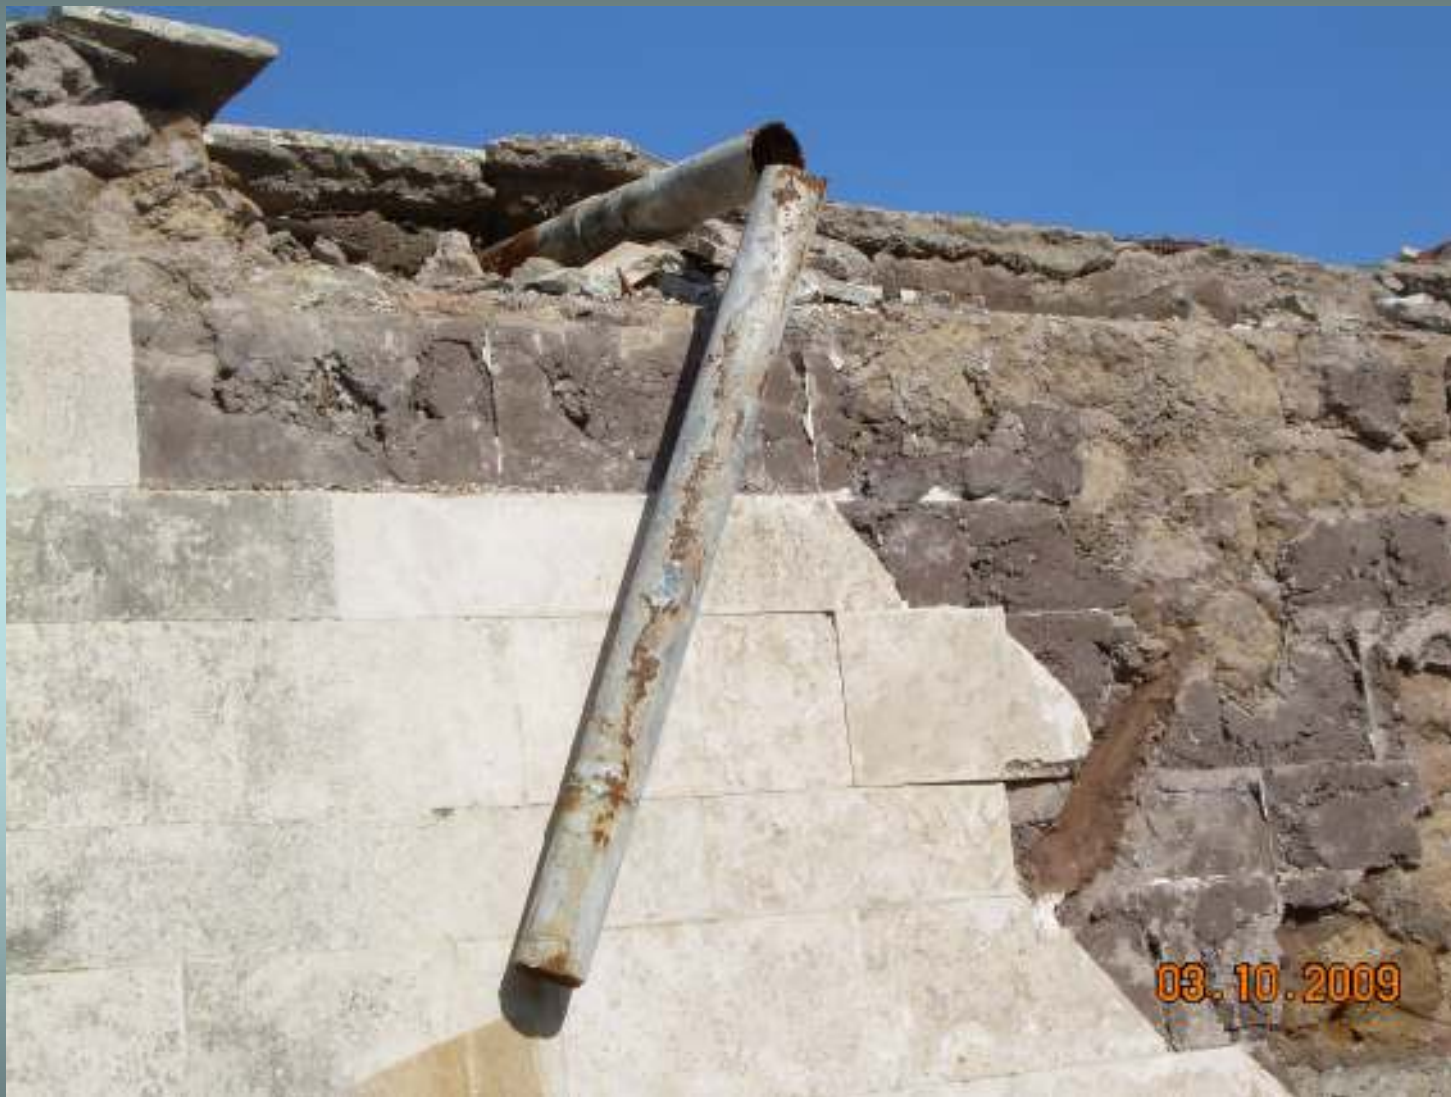
- Dopo la demolizione sono stati rinvenuti nel sito materiali contenenti amianto (quasi esclusivamente tubazioni in cemento–amianto) **per la maggior parte interrati**.
- Sono state rinvenute anche alcune tubazioni **non interrate** (discendenti) che facevano parte della struttura ma che erano inserite in parti dell'edificio **non direttamente interessate dall'implosione** (erano sottostanti e sono parzialmente crollate sotto il peso delle macerie o sono state danneggiate dall'escavatore)
